Wissenschaftliche Untersuchungen (Vol.III)

Circon smart ceramics-
das Zirkonoxid-
Vollkeramiksystem

Der aktuelle Stand der Cercon-Forschung auf einen Blick

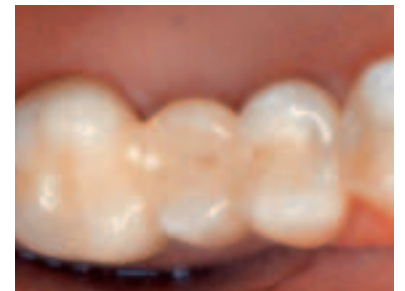
Erste mit dem DCM-System für Patienten hergestellte Brücke. Die Brücke befindet sich mittlerweile seit 8 Jahren im Mund des Patienten.

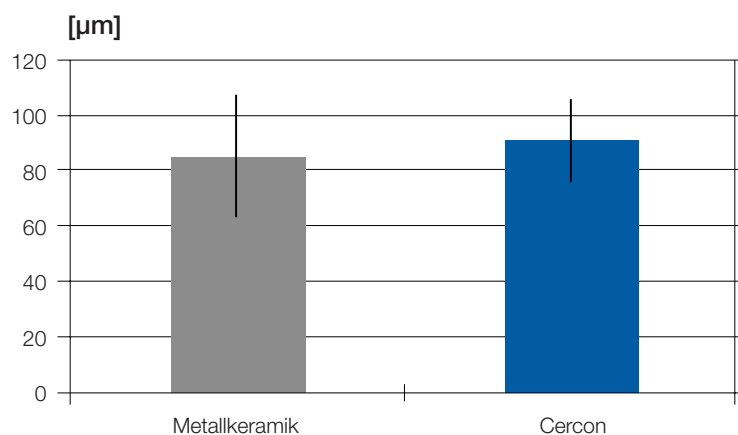
Passgenauigkeit der untersuchten Probekörper in µm

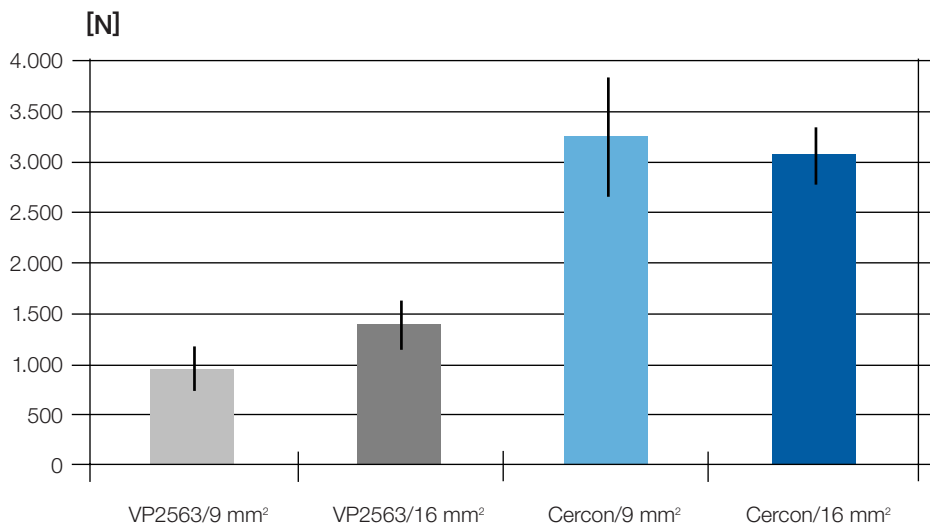
Bruchfestigkeit der adhäsiv befestigten Inlaybrücken aus zwei Materialien bei unterschiedlichen Größen der Konnektoren

Die mittlere statische Bruchfestigkeit der beiden getesteten Keramiken zeigte statistisch signifikante Unterschiede (Cercon bei 9 mm² = 3244 ± 565 N; Cercon bei 16 mm² = 3065 ± 260 N und VP2563 bei 9 mm² 947 ± 196N; VP2563 bei 16 mm² = 1385 ± 216N), (ANOVA, p < 0,05). Ebenso zeigten sich signifikante Unterschiede für die Anzahl der Lastwechsel bis zum Auftreten einer Fraktur bei einer zyklischen Auflast von 600 N. Bei einer Auflast von 250 N kam es während der gesamten Prüfdauer mit 1.200.000 Lastwechseln bei den Cercon-Prüfkörpern zu keiner Fraktur. Demgegenüber frakturierten die Prüfkörper aus VP2563 mit einer Konnektorenfläche von 9 mm² und einer zyklischen Auflast von 250 N durchschnittlich nach 986.000 Lastwechseln, bei einer Konnektorenfläche von 16 mm² trat das Versagen nach durchschnittlich 1.150.000 Zyklen auf.

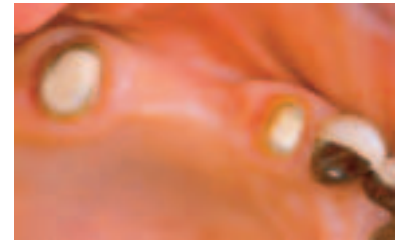
Klinischer Fall: Präparation

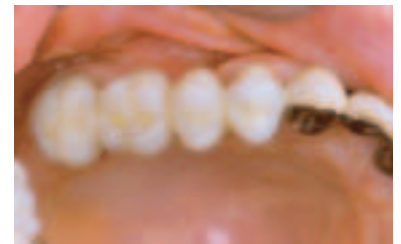
Klinischer Fall: Brücke in situ, okklusale Ansicht

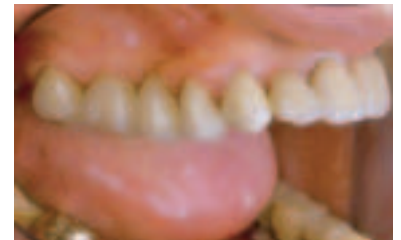
Klinischer Fall: Brücke in situ, laterale Ansicht

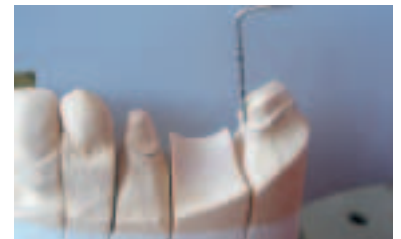
Mit zu geringer Pfeilerhöhe (< 4 mm) des Zahnes 37 kam es zum Retentionsverlust.

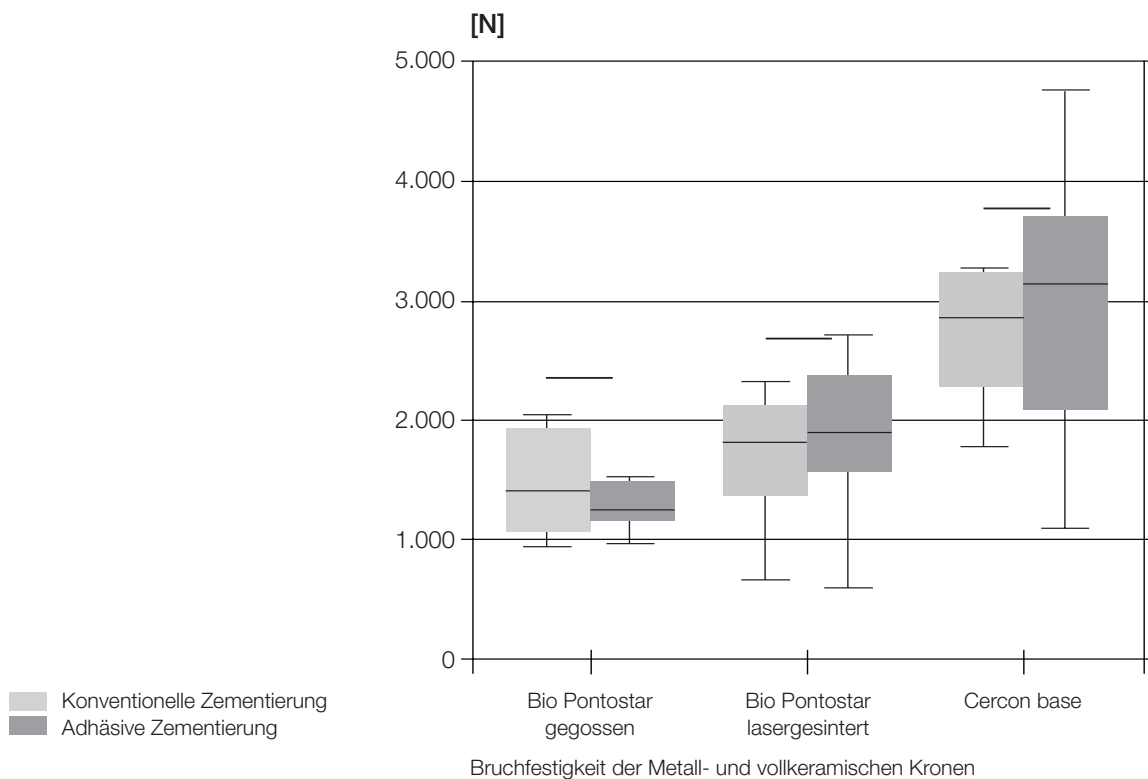
Die Box beinhaltet 50% der Daten und ist unten durch das 25% Quantil und oben durch das 75% Quantil begrenzt. Der Median (50% der Messwerte befinden sich oberhalb bzw. unterhalb dieses Wertes) wird als Querbalken wiedergegeben.

Die Restaurationen aus Zirkonoxid zeigten die höchste Bruchfestigkeit, die Kronen mit lasergesinterten Gerüsten eine höhere Bruchfestigkeit als die Prüfkörper mit Gerüsten aus gegossener Legierung. Die Art der Befestigung hatte keinerlei Auswirkungen auf die Ergebnisse der Bruchfestigkeit.

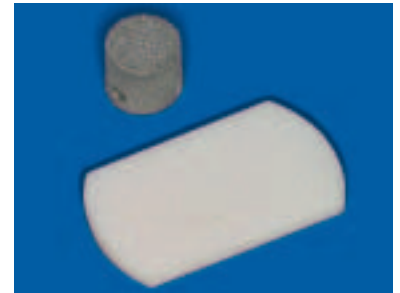
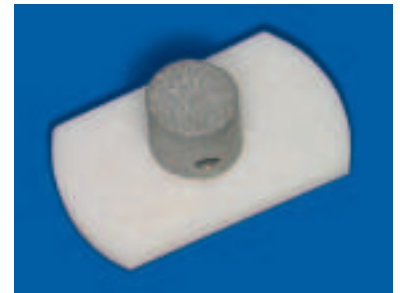
Herstellung der Probekörper für die Scherfestigkeitsprüfung

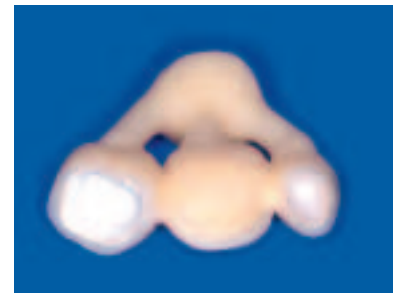
Überpresstes Cercon-Gerüst nach dem Pressvorgang

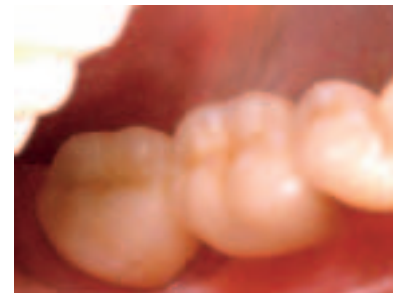
Cercon-Brücke mit überpresster Verblendung

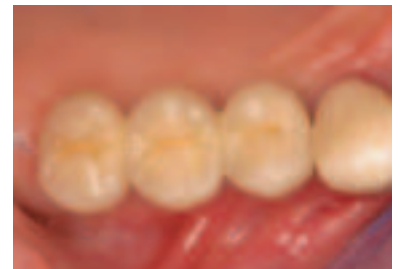
Dreigliedrige Cercon-Extensionsbrücke
(36 Monate nach Eingliederung)
